TRES SOLUCIONES EN LA RESTAURACIÓN DEL PALACIO DE TORAL DE LOS GUZMANES. LEÓN-ESPAÑA

(THREE SOLUTIONS IN THE RESTAURATION OF THE PALACIO DE TORAL DE LOS GUZMANES. LEÓN-SPAIN)

Eloy Algorri García, Arquitecto.

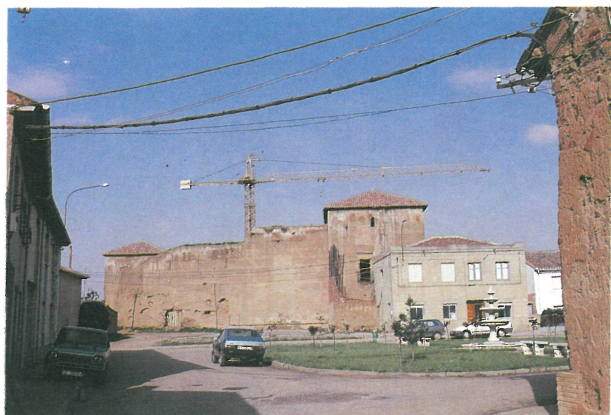
Foto 1. Tapia sin resguardo antes de la restauración.

Los daños que presentaba el muro en el momento de la restauración eran básicamente de tres tipos, aunque siempre derivados de la rotura de la envolvente impermeable:

- Desconchados en uno de los paramentos donde, por motivos diversos, generalmente la apertura de mechinales de vigas, se había roto el calicostrado.
- Desmoronamiento de la parte superior de la fábrica ocasionada por la infiltración del agua.
- Desmoronamiento del muro en el plano transversal, que ha quedado expuesto a la acción del agua debido a la desaparición de los elementos arquitectónicos vecinos.

La solución es conceptualmente elemental y ha de consistir obviamente en la redefinición de una nueva envolvente impermeable exenta de discontinuidades.

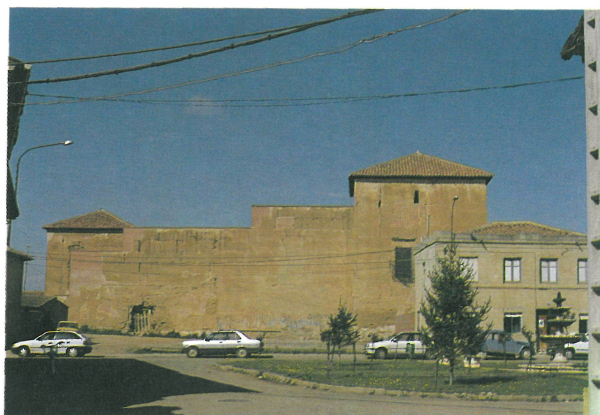
Foto 2. Tapia sin resguardo después de la restauración.

La continuidad de la envolvente impermeable en las coronaciones y la sección transversal se abordó de una manera conjunta. Para ello, se decidió regularizar la silueta escalonada del muro según una traza descendente acorde con nuestra sensibilidad compositiva y que, a la vez, implicará el menor volumen de obra posible.

Consideramos que una albardilla de dos capas casi impermeables bastaría para completar la envolvente estanca. En consecuencia se remató el muro con una liviana losa de hormigón armado recubierta con un enlosado de piezas cerámicas, ligeramente inclinado a dos aguas, rematado en su perímetro con una minúscula cornisa que hace de goterón.

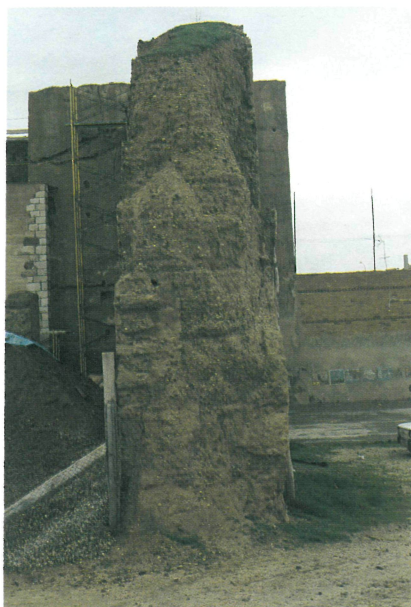
Foto 3. Detalle del estado previo de la tapia.

Para rehacer el paramento calicostrado hemos seguido las pautas que marcaban reparaciones precedentes. Consistían éstas en remendar la superficie deteriorada con plastones de fábrica de ladrillo rojo.

La puesta en obra de la reparación de los desconchados se ha realizado siguiendo las leyes de la trabazón, con objeto de que estos añadidos queden sólidamente unidos al conjunto de la fábrica.

Para ello, se ha utilizado como elemento de engarce entre tapia y ladrillo una masa de hormigón pobre que se vierte entre ambos. La adherencia de éste y la tapia se consigue mediante la penetración de la masa en los recovecos de la pared deteriorada. El

ladrillo es perforado y se apareja, formando un encofrado perdido, al modo flamenco, dejando los tizones completos para que sirvan de llaves de conexión con el hormigón.

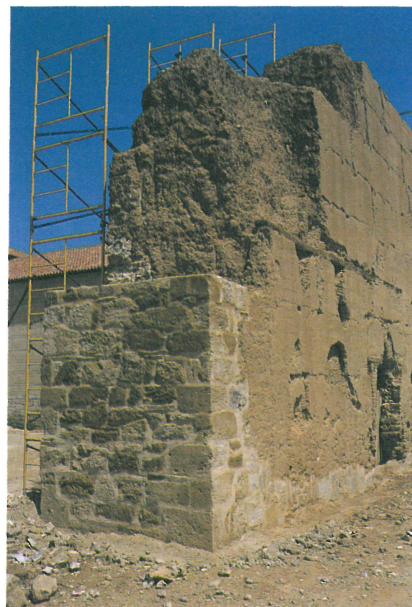
Foto 4. Reconstrucción del zocalo pétreo.

El último peldaño coincide con el zócalo de mampostería y se construye en esta misma fábrica con un afán de mimesis en la observación de conjunto y de leve diferencia en la de detalle.

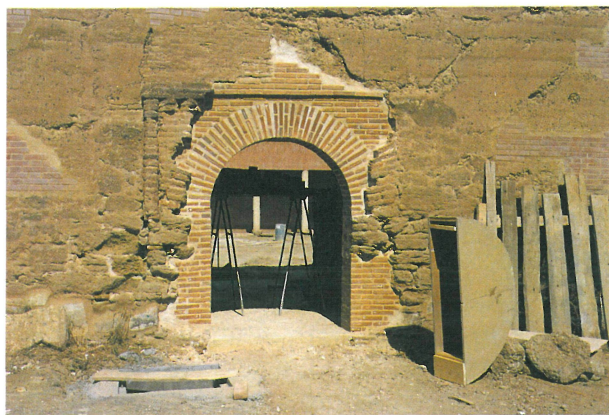
Foto 5. Restauración de un elemento singular.

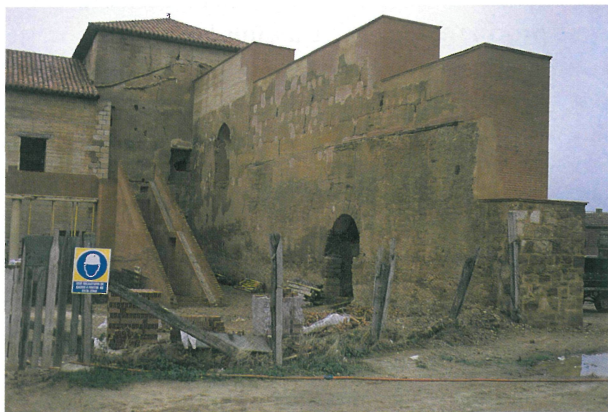
Foto 6. La tapia restaurada desde el interior del patio.

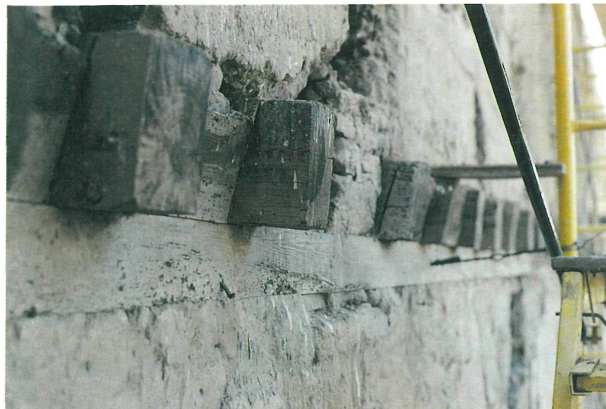
Foto 7. Sistema tradicional de apoyo de forjados de madera.

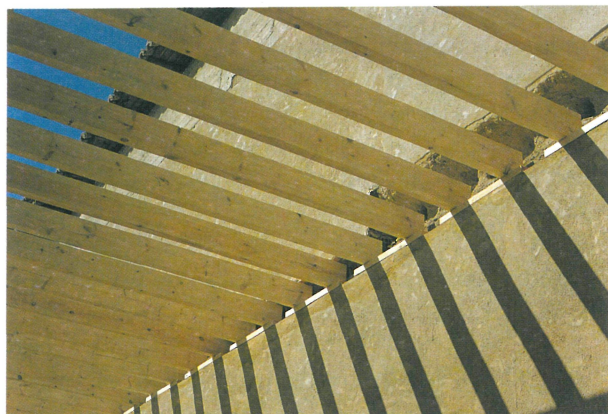
Foto 8. Apoyo del nuevo forjado sobre la roza.

La entrega de la losa se resolvió mediante la apertura en el muro de una roza longitudinal. Es cierto que esta operación cercena la continuidad de la

En consecuencia, el apoyo de las losas se realizó mediante la simple apertura de una roza corrida con forma en sección de pico de flauta y 10 cm de asiento horizontal (ver Fig. 1) en el que, hasta el momento presente, éstas reposan plácidamente con el añadido de sus correspondientes divisiones, sola-

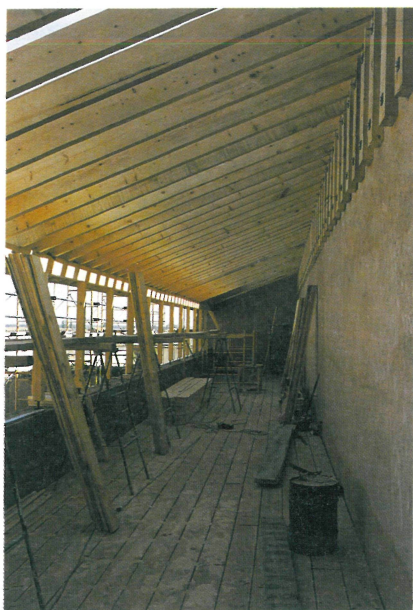
Foto 9. Apoyo de los pares de cubierta sobre los pies acolados.

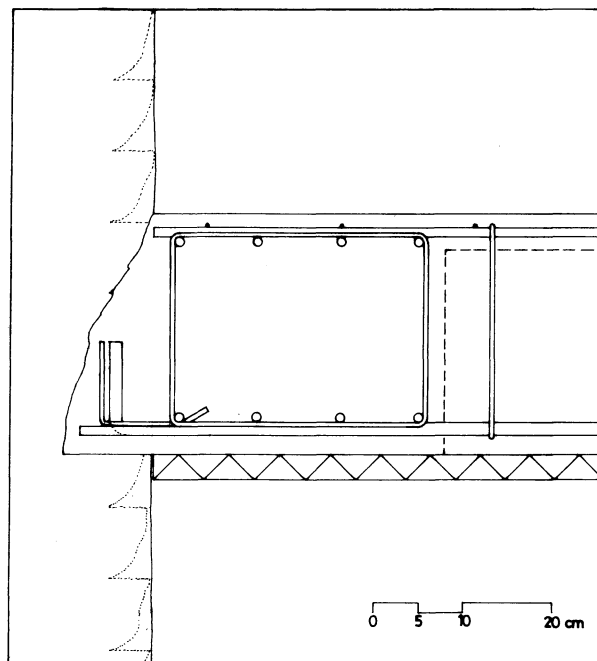
Fig. 1. Apoyo de la losa de hormigón armado.

Con una carga total unitaria de $7,75 \text{ kN/m}^2$ y una luz libre media de $5,70 \text{ m}$, cada uno de los dos muros paralelos, que sostienen el forjado, han de soportar por cada metro lineal un peso de $22,10 \text{ kN}$.

Como la altura máxima del muro es de 12 m sabemos que la fábrica resiste al menos $12 \text{ m} \times 0,02 \text{ mN/m}^2$. $m = 0,24 \text{ mN/m}^2$.

Analizada desde otra perspectiva, la tensión que el peso del forjado aporta al muro, una vez repartido en todo su espesor, es irrelevante. En la fábrica más delgada, que tiene un grosor de 115 cm equivale a $0,019 \text{ mN/m}^2$, es decir menos de lo que aporta el peso propio de una franja de fábrica de un metro de altura.

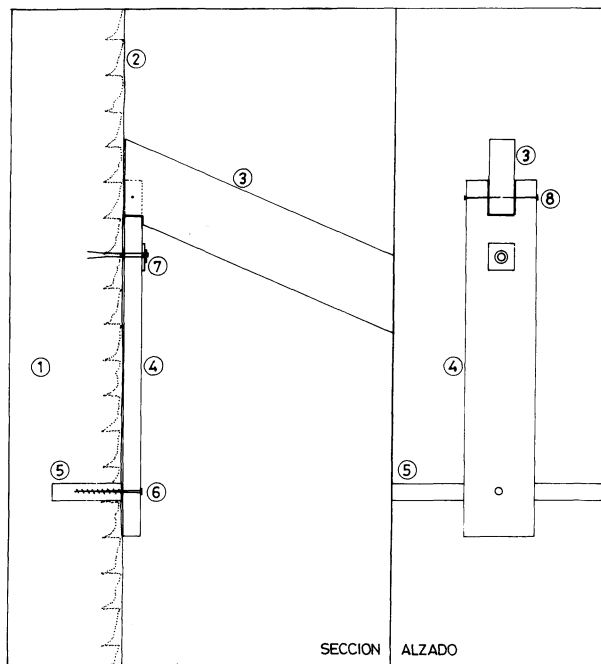
Fig. 2. Apoyo de la cubierta.

En el diseño del apoyo de los faldones de cubierta incidían dos factores particulares.

De una parte, la preservación de la continuidad de la envolvente impermeable era un requisito de obligado cumplimiento en un lugar tan expuesto a la acción de los agentes atmosféricos.
